## Baugebiet „Im Schild“ in Alzenau-Hörstein

Artenschutzrechtliche Begutachtung eines abzureißenden  
Scheunengebäudes

Projekt – Nr.: G17-33  
Auftraggeber:  
Stadt Alzenau  
Abt. Umwelt und Forsten  
Brentanostraße 3  
63755 Alzenau

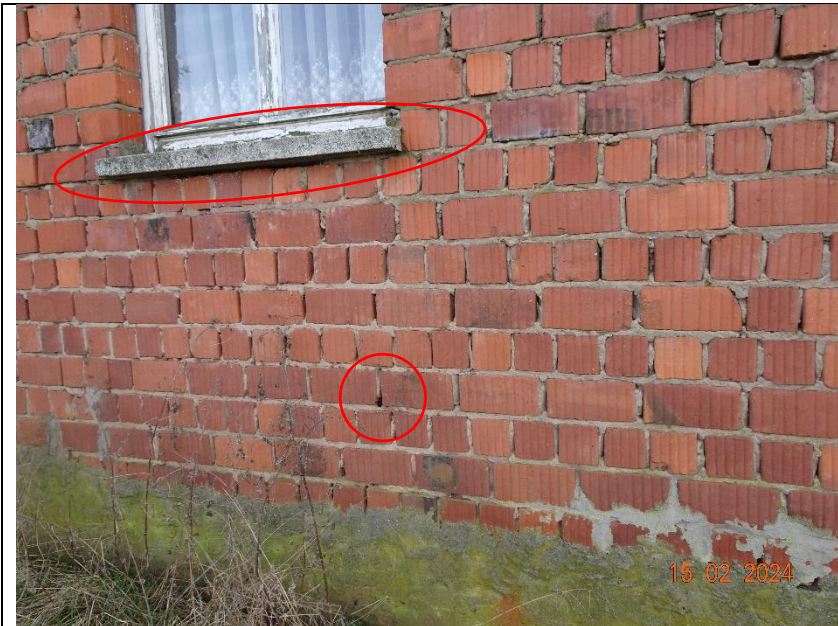
Äußerlich weist das Gebäude einige Nischen und Ritzen im Mauerwerk auf. Diese waren jedoch jeweils nicht tief, sodass diesen keine Eignung als Fledermausquartiere zukommt. Unterhalb der außenliegenden Fensterbretter befanden sich waagerechte mehrere Zentimeter tiefe Spalten. Diese wurden mittels Endoskopkamera kontrolliert. Hierbei wurde kein Besatz festgestellt. Im Anschluss wurden diese mit Malervlies verstopft, um eine nachträgliche Besiedlung auszuschließen.

**Foto 1:** Das Mauerwerk der Scheune weist zahlreiche Ritzen auf, denen aufgrund der geringen Tiefe jedoch kein Potenzial als Fledermausquartiere zukommt. Unterhalb der Fensterbretter befinden sich waagerechte Spalten. Diese wurden mittels Endoskopkamera auf Besatz kontrolliert und nach festgestellter Absenz mittels Malervlies verstopft.

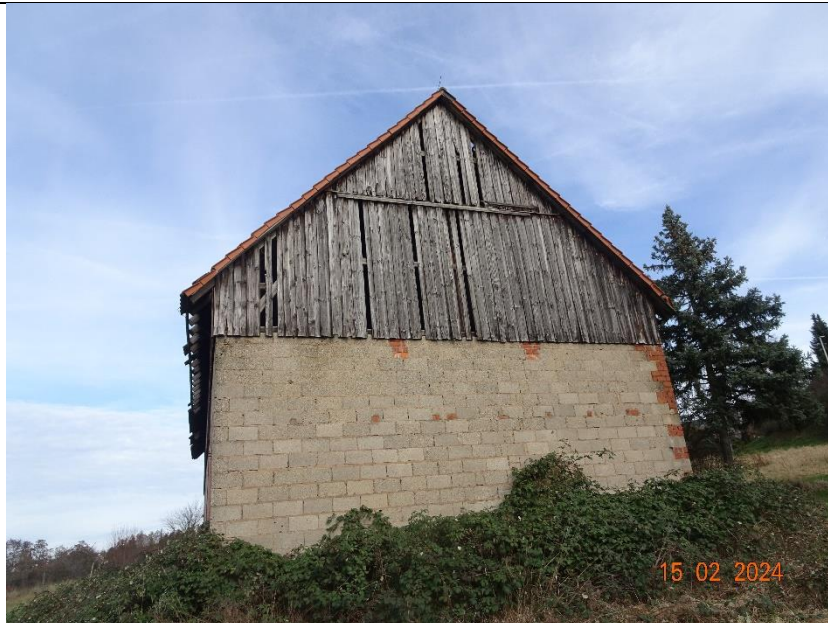
Die obere Hälfte des Scheunengebäudes besteht aus einer einschichtigen Holzverkleidung. Fledermäuse und Vögel können zwischen ausgebrochenen Brettern ins Gebäudeinnere gelangen. An den Holzbrettern selbst bieten sich jedoch keine Hohlräume oder Spalten mit Potenzial als Fortpflanzungs- und Ruhestätte.

**Foto 2:** In der Holzfassade der südlichen Giebelseite fehlen einige Holzbretter, sodass die Fassade einige große Öffnungen aufweist und der Innenraum einfliegbar ist.

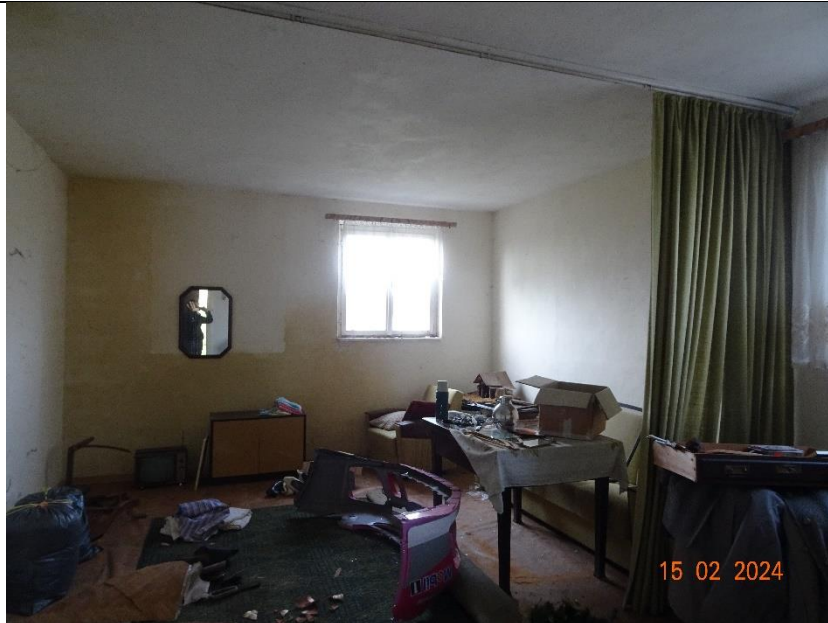
**Foto 3:** Im nördlich gelegenen Teil des Erdgeschosses unterhalb des Heubodens befindet sich ein ehemaliger Wohnbereich. Dieser ist jedoch nicht einfliegbar. Ein (ehemaliger) Besatz kann ausgeschlossen werden.

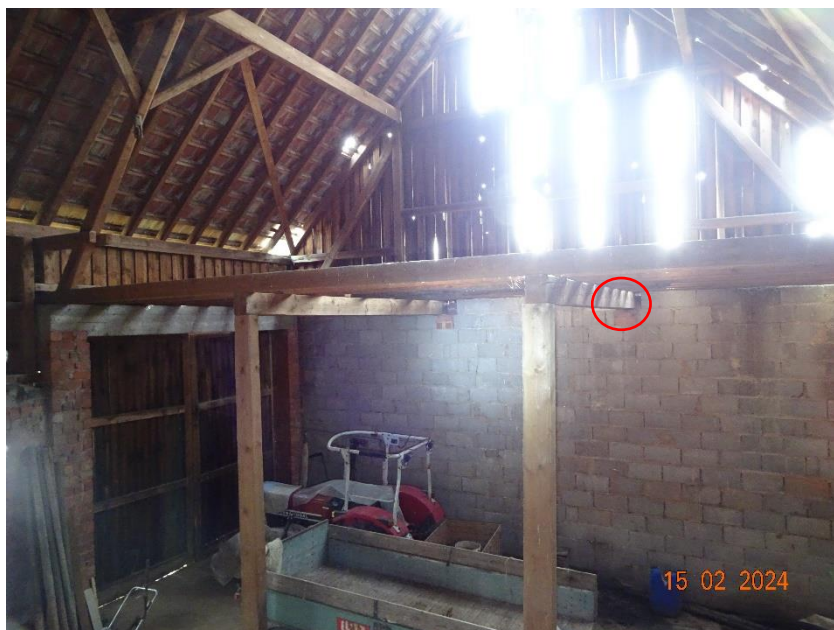
**Foto 4:** Blick nach Süden im Innenbereich der Scheune. In der markierten Nische wurde ein altes Nest vorgefunden (s. nächstes Bild).

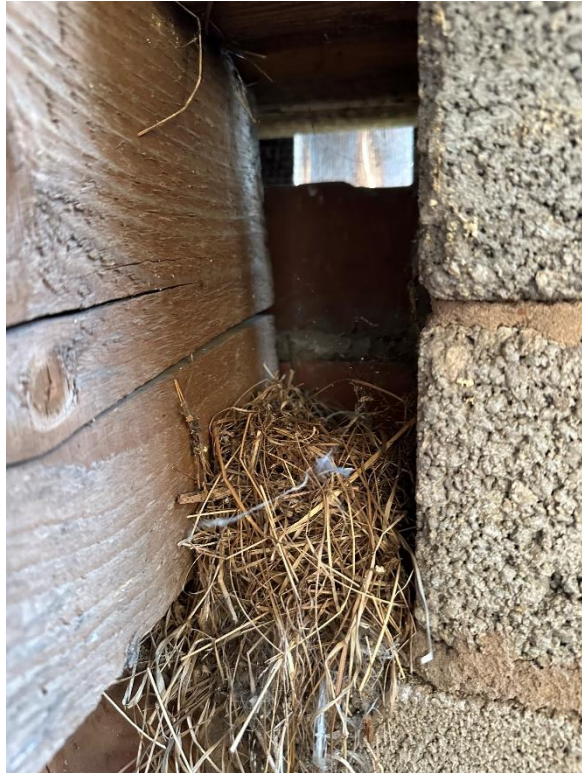
Auf dem Heuboden wurde ein von einem Balken herabgefallenes Nest sowie in einer Nische unter dem mittleren Dachbalken an der Stirnseite der Scheune ein weiteres Nest vorgefunden. Jahreszeitlich bedingt lassen sich keine Aussagen zu Brutvögeln treffen. Aufgrund der Struktur der Nester und der Lage in Nischen, ist eine regelmäßige Nutzung der Scheune durch den Hausrotschwanz (*Phoenicurus ochruros*; *ungefährdet*) denkbar.

**Foto 5:** Vorgefundenes Nest neben einem Balken. Da die Vogelbrutzeit noch nicht begonnen hat und keine Vögel präsent waren lassen sich zunächst keine verlässlichen Aussagen zur Art treffen.

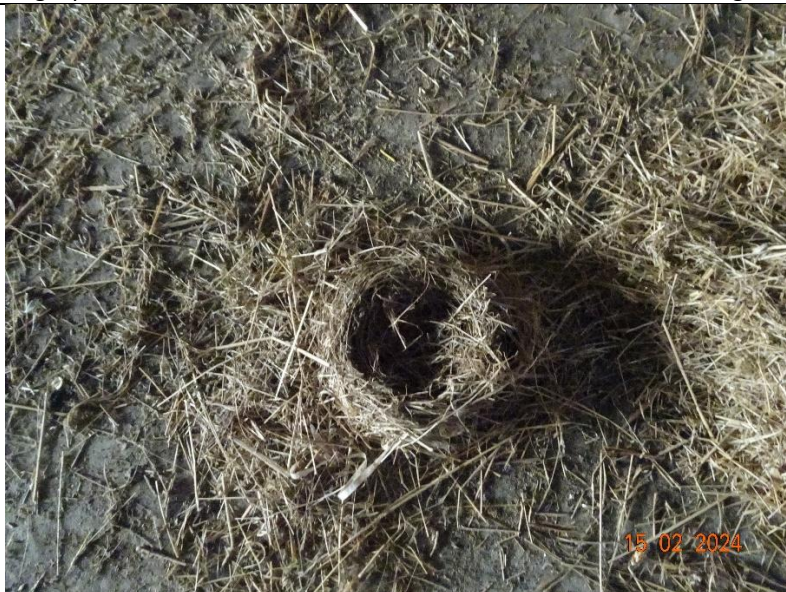
**Foto 6:** Ein weiteres Nest wurde abgestürzt auf dem Heuboden vorgefunden.

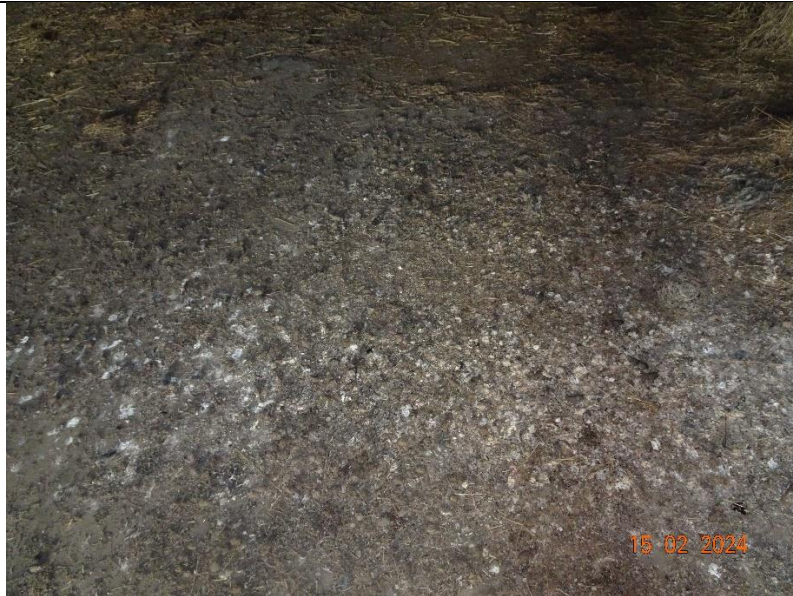
Hinsichtlich der Gruppe der Vögel wurden an den Dachbalken deutliche Kotrückstände sowie auf dem Heuboden mehrere größere Ansammlungen von Gewöllen festgestellt. Die Gewölle sind aufgrund ihrer artspezifischen Charakteristika aller Wahrscheinlichkeit nach der Schleiereule (*Tyto alba*) zuzuordnen, welche aktuell in Hessen als „vom Aussterben bedroht“ (RL-HE 1) gilt und einen

ungünstig-schlechten Erhaltungszustand aufweist. Zum Zeitpunkt der Begehung wurden keine Eulen im Gebäudeinneren angetroffen. Die hohe Anzahl der vorgefundenen Gewölle und Kotspuren deutet jedoch auf eine langanhaltende Nutzung mindestens als Fraß- und Ruheplatz hin. Es handelt sich somit um eine regelmäßig genutzte Ruhestätte.

**Foto 7:** Auf dem gesamten Heuboden verteilt lagen zahlreiche Eulen-Gewölle. Der Anzahl der vorgefundenen Gewölle und Kotspuren nach wird dieser Fraßplatz schon lange, möglicherweise jahrelang genutzt.

Ob eine Nutzung durch Eulen noch gegeben ist, kann auf Grundlage der einmaligen Begehung nicht abschließend beurteilt werden. Aufgrund der großen Menge der aufgefundenen Gewölle ist es jedoch als wahrscheinlich anzusehen, dass die Scheune als regelmäßig genutzte Ruhestätte der vom Aussterben bedrohten Schleiereule genutzt wird. Vor Abriss des Gebäudes werden daher zunächst vertiefende Untersuchungen auf ein noch bestehendes Vorkommen von Eulen empfohlen, um eine Auslösung der Verbotstatbestände nach §44 BNatSchG zu vermeiden.

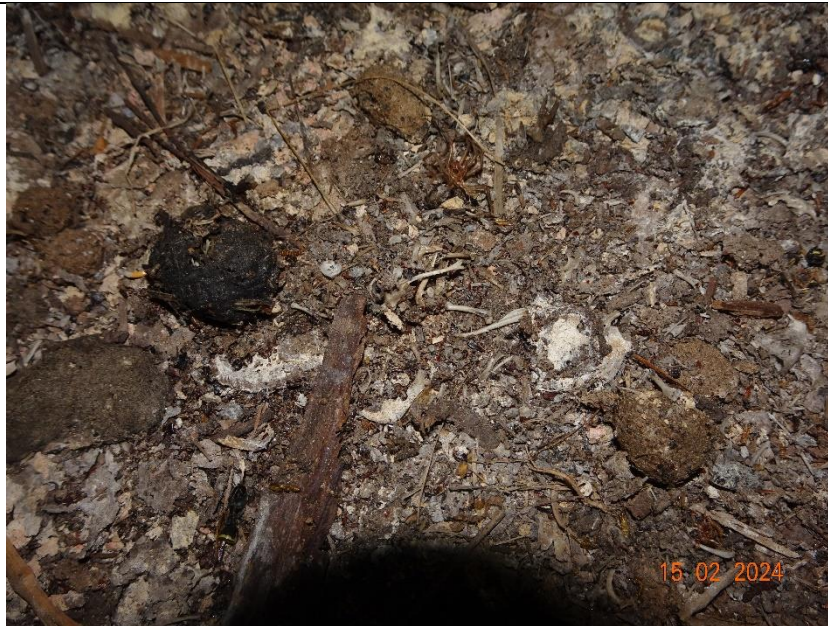
**Foto 8:** Nahaufnahme eines zerfallenen Gewölles. Gut erkennbar sind die darin enthaltenen Knochenteile der Beutetiere

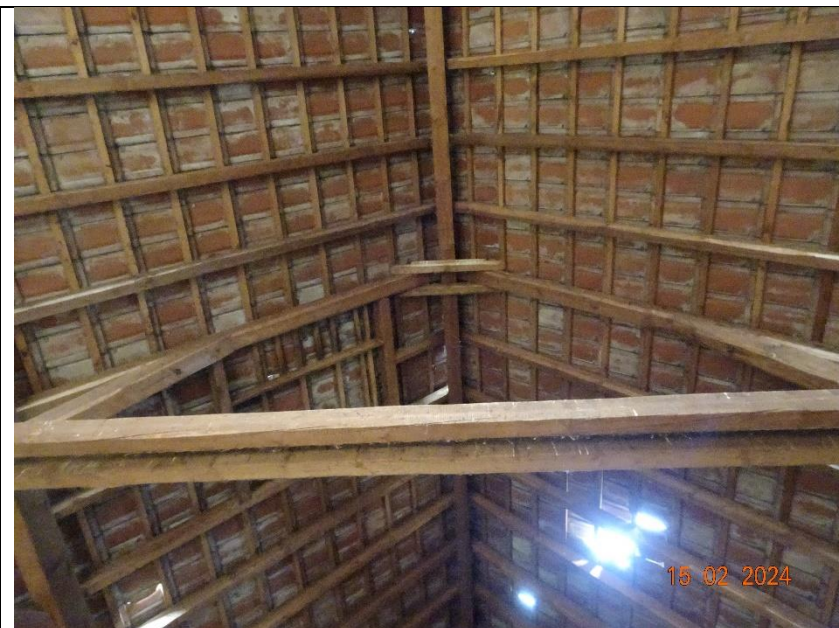
**Foto 9:** Kotrückstände auf den Querbalken des Dachstuhls belegen ebenfalls die regelmäßige Nutzung durch Eulen.
