## **Stadt Alzenau**

**Nachweis des bestehenden Krebsbachausbaus für  
ein HQ<sub>100</sub> im Bereich der Pfarrwiesen und  
der Straße „Zum Oberwald“**

**vom Februar 2017**

**Bericht mit Fotodokumentation**

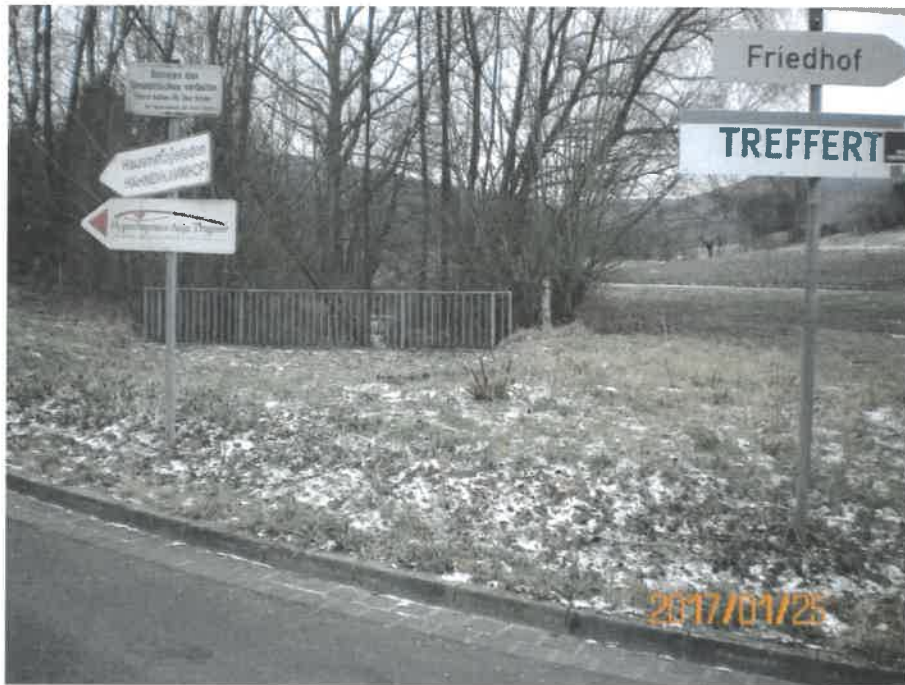
Sollte dennoch der Verklausungsfall eintreten, ist mit einem kontrollierten Hochwasserabfluss über die hierzu hergestellte Flutmulde (Abb. 1, 2, 3) [Geländer mit Sollbruchstelle im Falle des Überströmens] hin zur Straße „Zum Oberwald“ (Abb. 18, 19) und auch über private Grundstücke, analog den rechnerischen Nachweisen aus 1991, wenn auch in verminderter Intensität, zu rechnen.

Abb. 1 (Flutmulde)

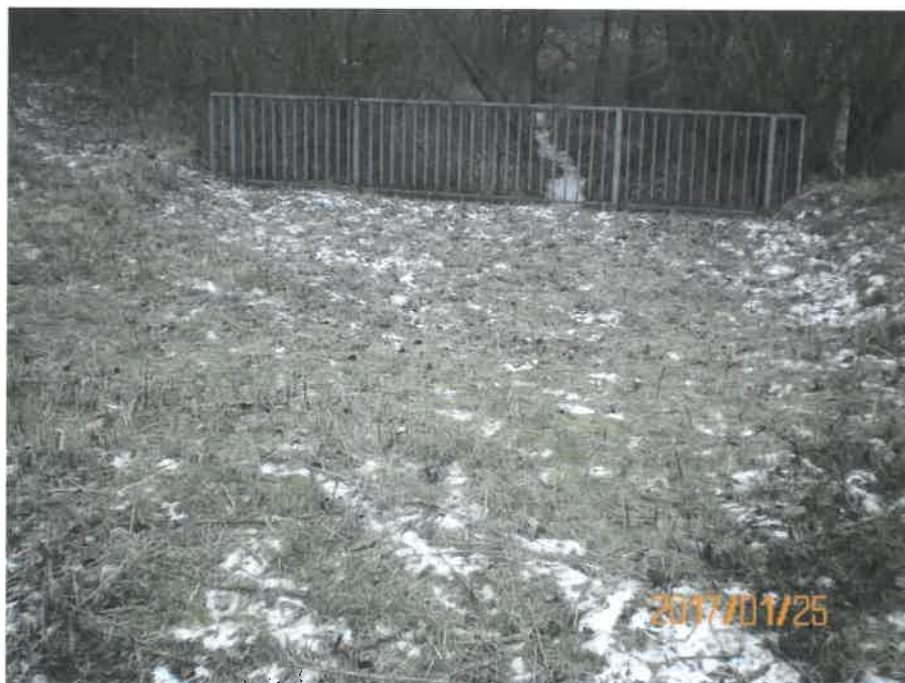
Abb. 2 (Flutmulde)

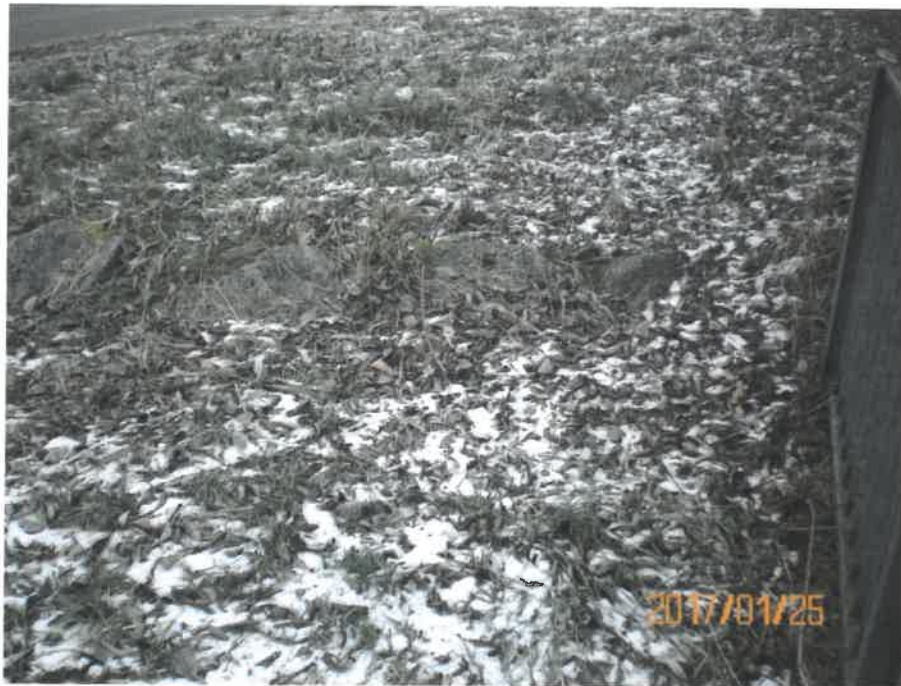
Abb.3 (Detail Flutmulde)

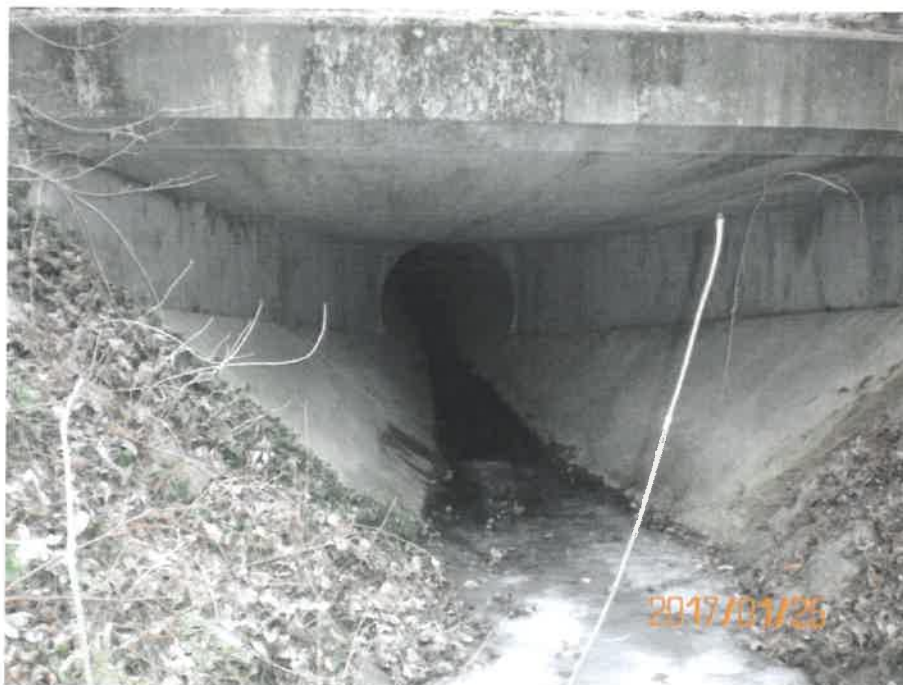
Die Einschöpfung (Abb. 4, 5) ist trichterförmig ausgebildet, um die Einlaufverluste zu minimieren.

Abb. 4 (Einschöpfung)

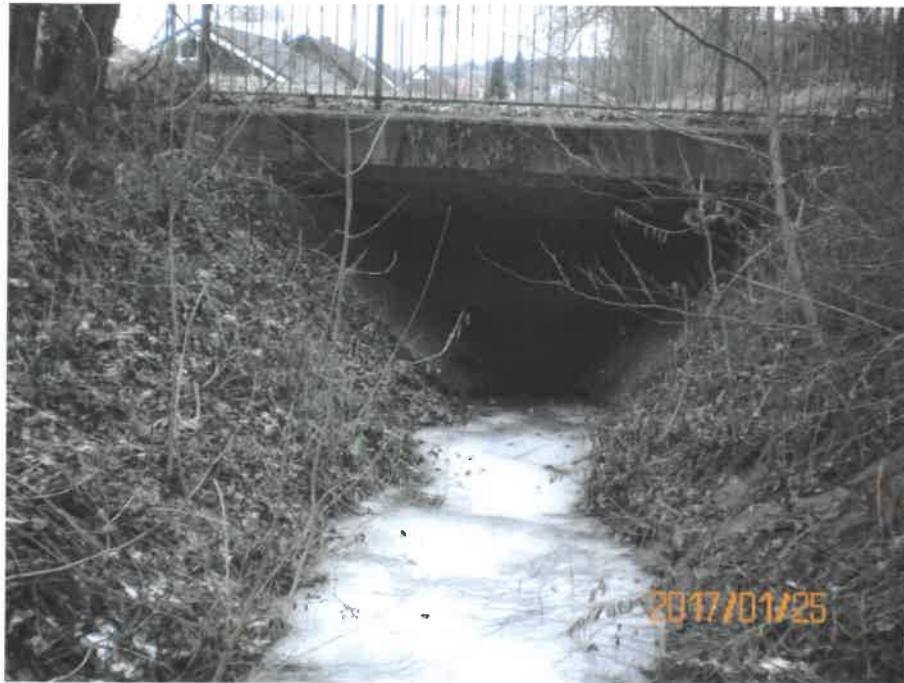
Der noch vorhandene geringfügige Bewuchs (Abb. 5) sollte im gepflasterten Fließquerschnitt vollständig entfernt werden, um Folgeschäden zu vermeiden und den erforderlichen Fließquerschnitt bei Starkregenereignissen ohne Abflusshindernis zur Verfügung zu haben.

Abb. 5 (Einschöpfung)

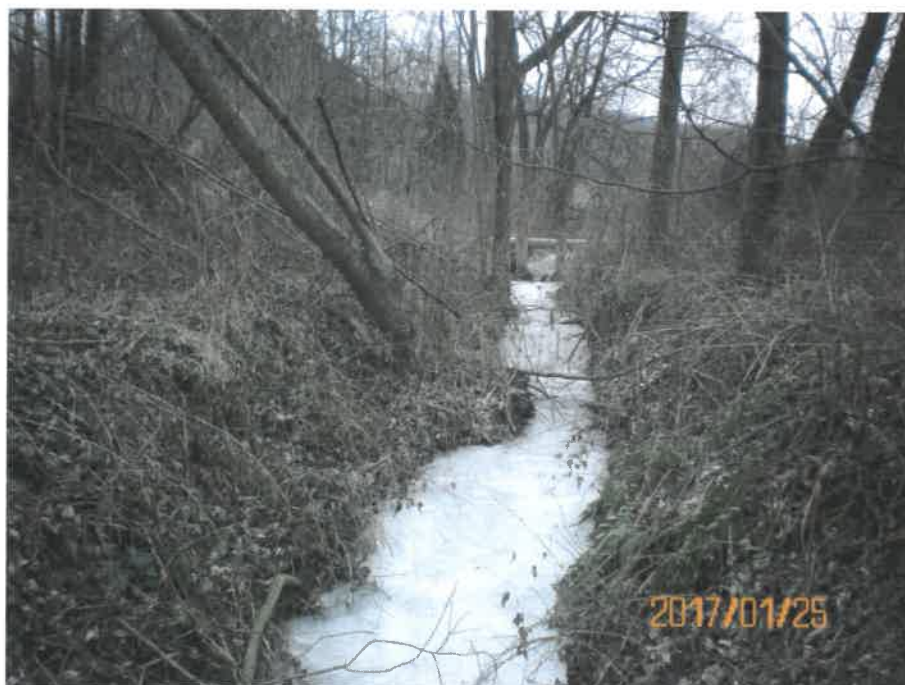
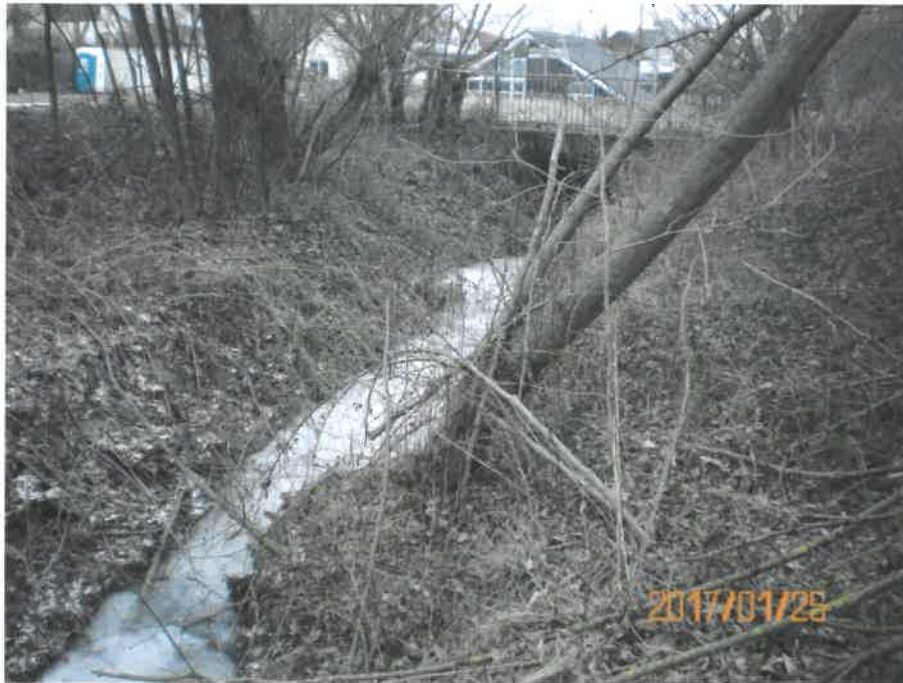
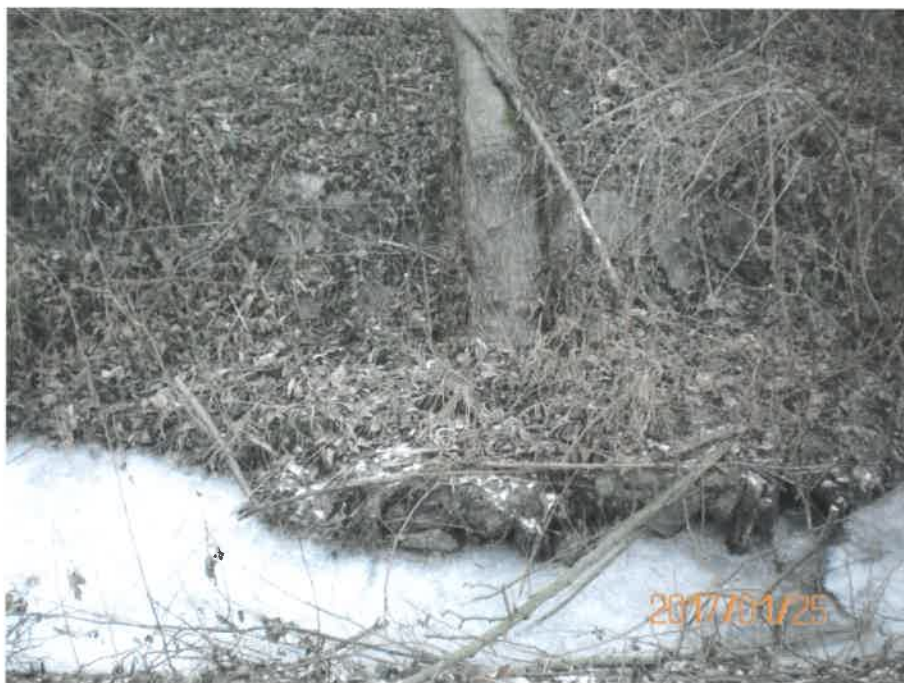
Im weiteren Verlauf, zwischen Grobstoffrückhalt und Einlaufbauwerk, ist die ursprüngliche Auspflasterung mit Wasserbaupflaster durch einen „umgekippten“ Baum (Abb. 6, 7, 8) mit einem Durchmesser von ca. 20 cm beschädigt, sodass hier Erosionsschäden sichtbar sind. Der Baum sollte entfernt und der Urzustand wieder hergestellt werden.

Abb. 6 (Abflusshindernis/Sohlschäden)

Abb. 7 (Abflusshindernis/Sohlschäden)

Abb. 8 (Abflusshindernis/Sohlschäden)

Weitere Bäume im Abflussquerschnitt sind ebenfalls zu entfernen, da nicht ausgeschlossen werden kann, dass sie unterspült werden und dadurch zu Fall kommen.

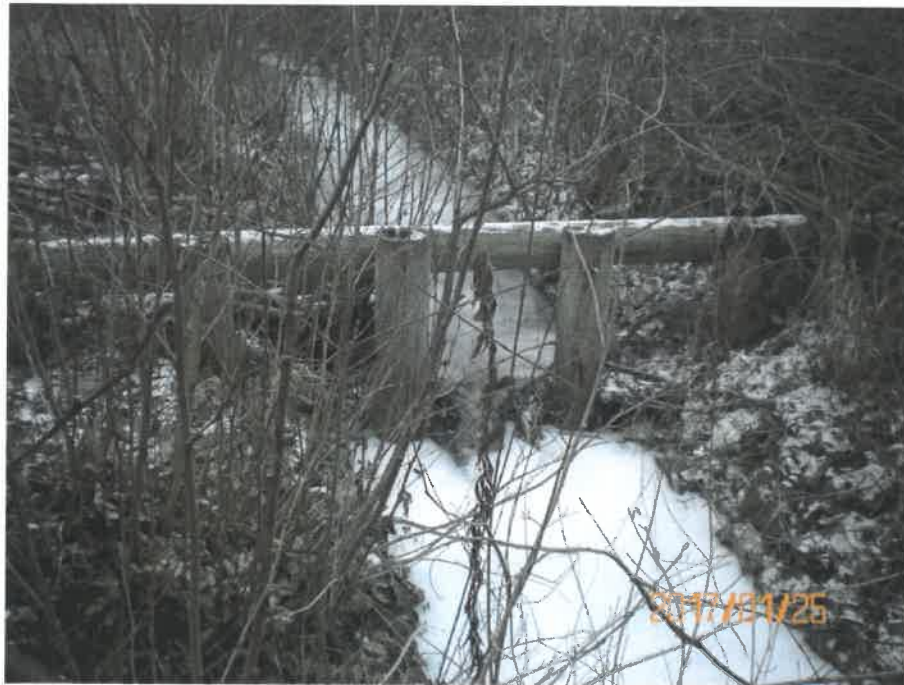
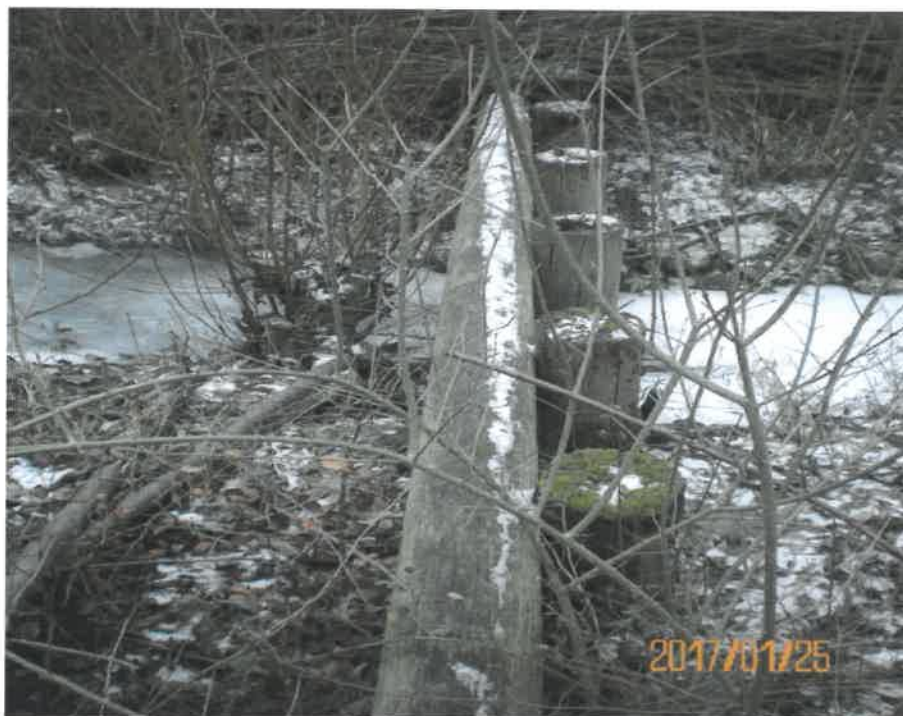
Der rechenartige, aus Rundhölzern best. Verklausungsschutz (Abb. 9, 10), der als Sperre für grobes Treibgut errichtet wurde, sollte saniert werden. Die senkrechten Rundhölzer, welche ca. 22 m vor dem Einschöpfungsbauwerk platziert sind, weisen erhebliche Verwitterungsschäden (Abb. 11, 12, 13) auf und sollten ersetzt werden. Auch fehlen die Befestigungseinrichtungen der Gewindestangen zur Fixierung des Querholzes. Die entsprechenden Muttern und Beilagscheiben sind zu ersetzen.

Abb. 9 (Grobstoffrückhalt)

Abb. 10 (Grobstoffrückhalt)

Durch die Wiederherstellung des Grobrechens als Grobstoffrückhalt für Äste, eventuell Bäume, Mulchgut oder ähnliches ist unseres Erachtens, bei einer ausreichenden betrieblichen Wartung (optische Kontrolle und gegebenenfalls Entfernung von „Treibgut“, die Gefahr einer Verklausung nahezu ausgeschlossen.

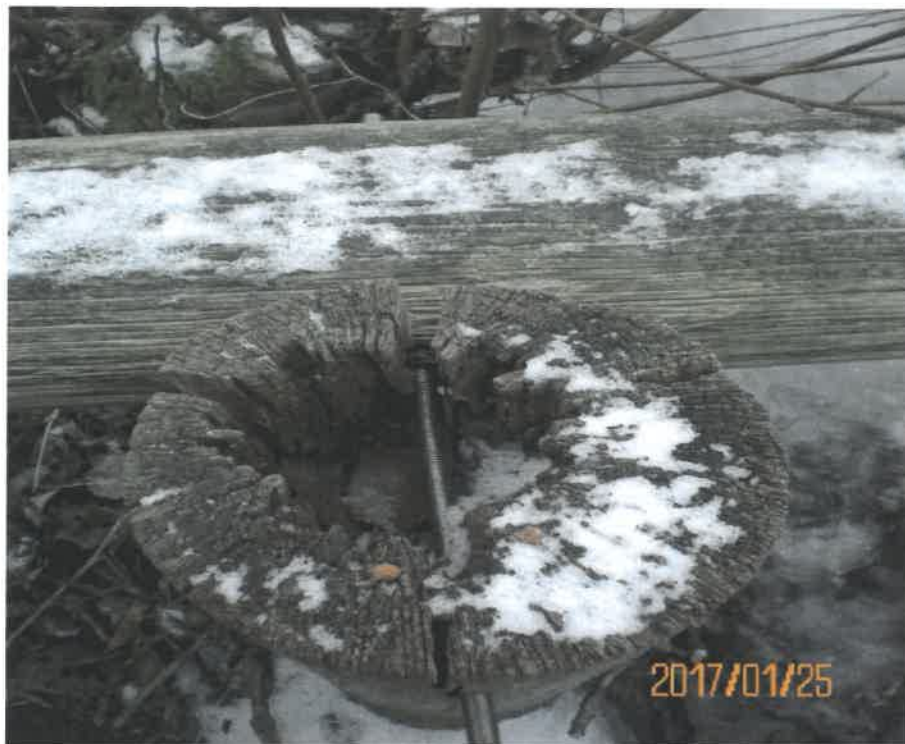
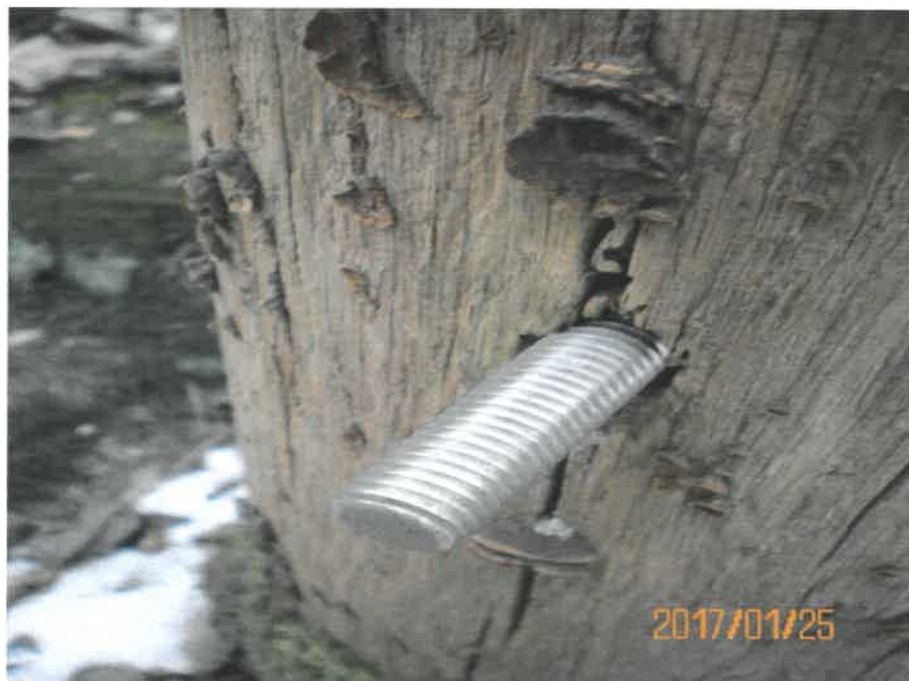
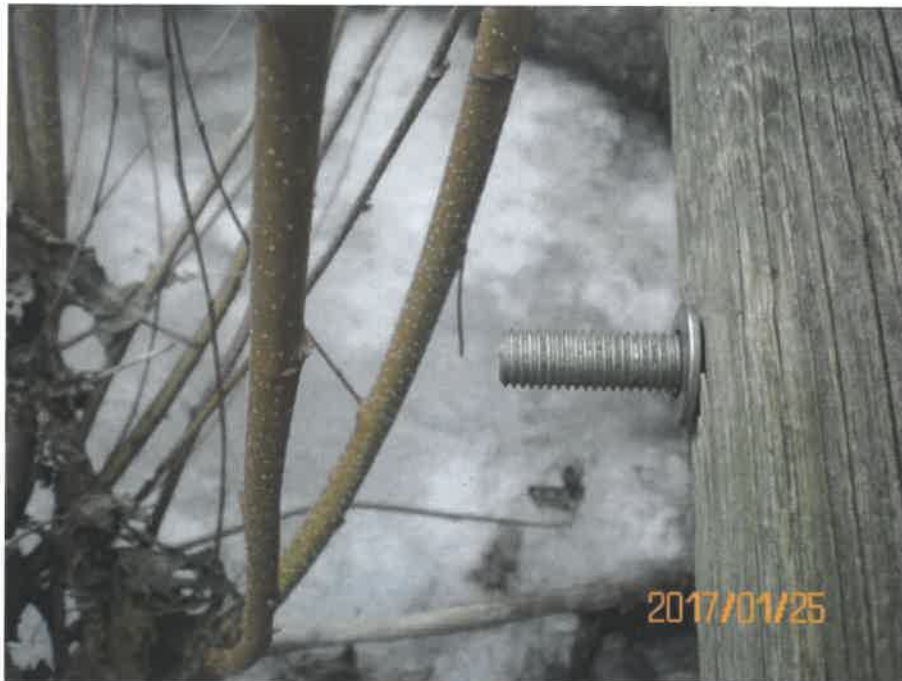
Abb. 11 (Schäden Grobstoffrückhalt)

Abb. 12 (Schäden Grobstoffrückhalt)

Abb. 13 (Schäden Grobstoffrückhalt)

Nach Erneuerung/Sanierung des Verklausungsschutzes (Grobrechen aus Rundhölzern) und den o. g. Unterhaltsmaßnahmen ist die Krebsbachverrohrung incl. Einschöpfung und Grobstoffrückhalt, auch nach aktuellen Gesichtspunkten, bautechnisch auf dem aktuellen Stand der Technik.

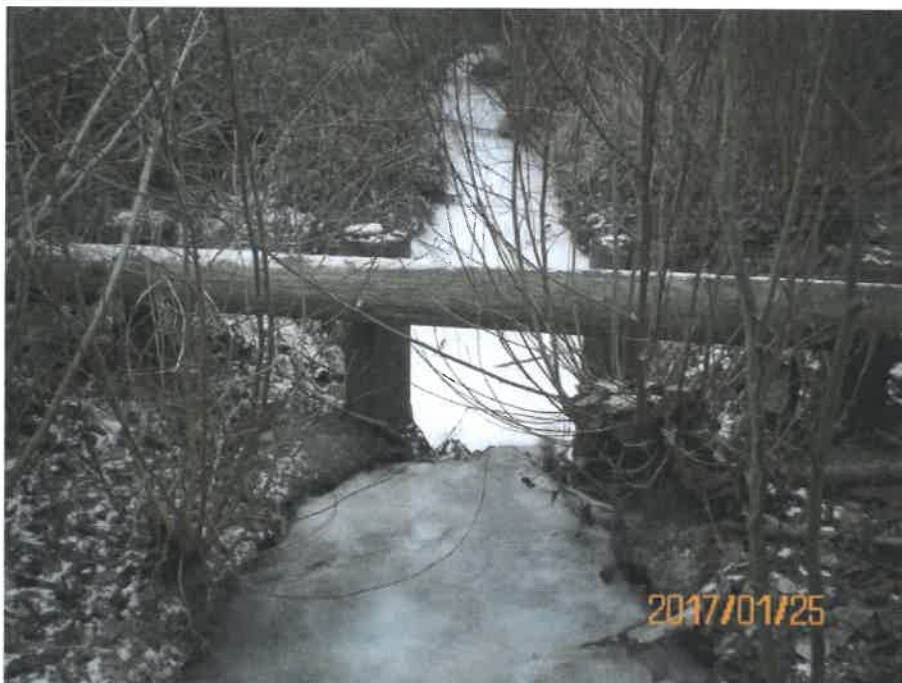
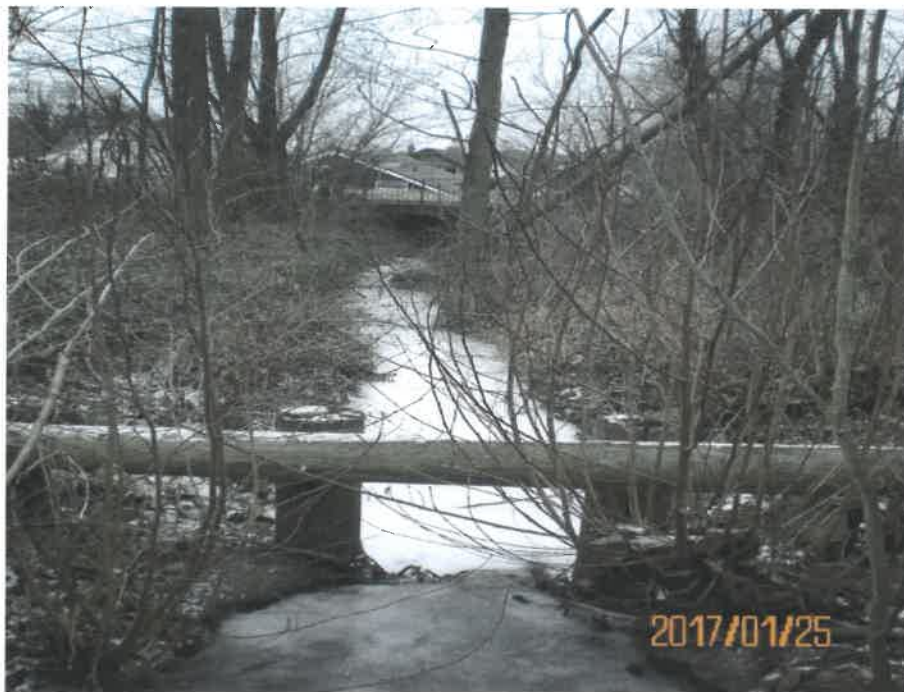
Im Nahbereich der „Rundholzsperrre“ sind im Fließquerschnitt einige Weidenbüsche (Abb. 14, 15) aufgegangen. Diese sollten im Rahmen des Unterhaltes entfernt werden, um keine Anlandungen in diesem Bereich zu generieren.

Abb. 14 (Verbuschung im Bereich Grobstoffrückhalt)

Abb. 15 (Verbuschung im Bereich Grobstoffrückhalt)

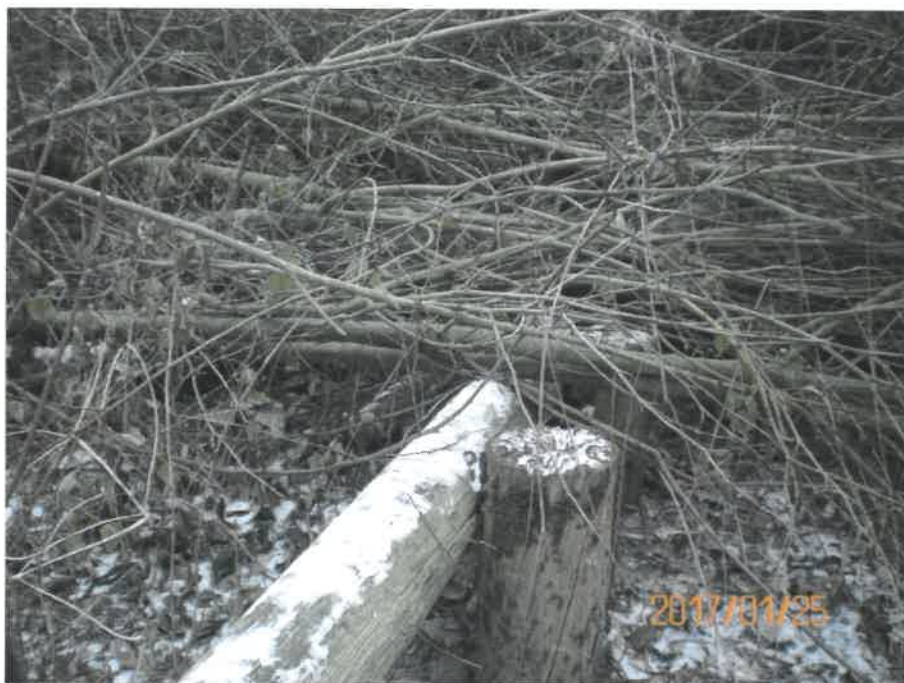
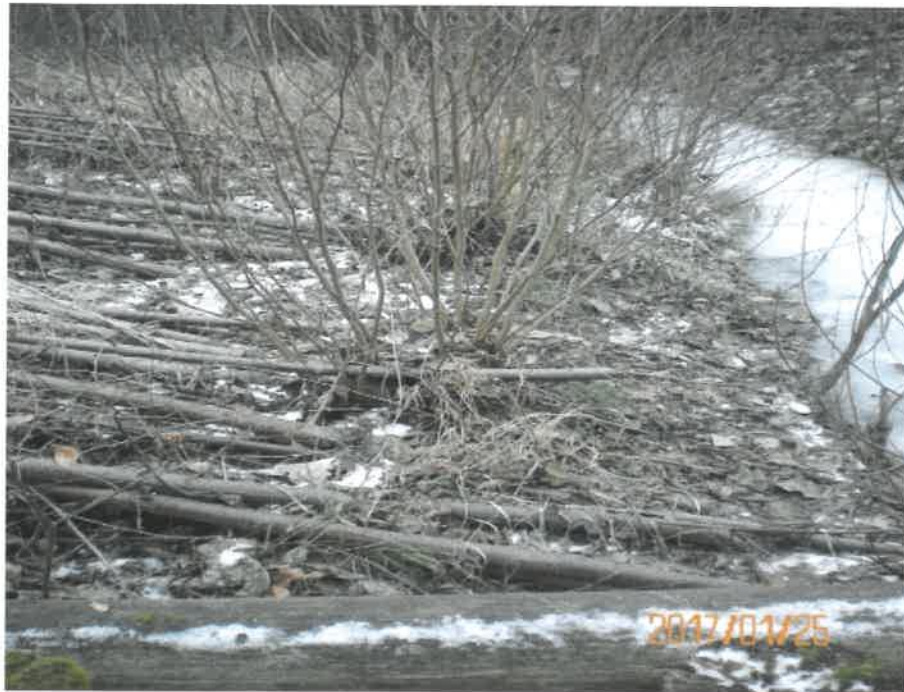
Oberhalb und im Nahbereich der Rückhalteeinrichtung ist Schnittgut (Abb. 16, 17) von Sträuchern und Bäumen (bis ca. 8 cm Durchmesser) liegengeblieben. Dies ist ebenfalls zu entfernen, da nicht auszuschließen ist, dass bei Starkregen diese Äste als Treibgut mitgerissen werden, wodurch eine nicht erwünschte Verminderung der Abflussleistung entsteht.

Abb. 16 (Schnittgut)

Abb. 17 (Schnittgut)

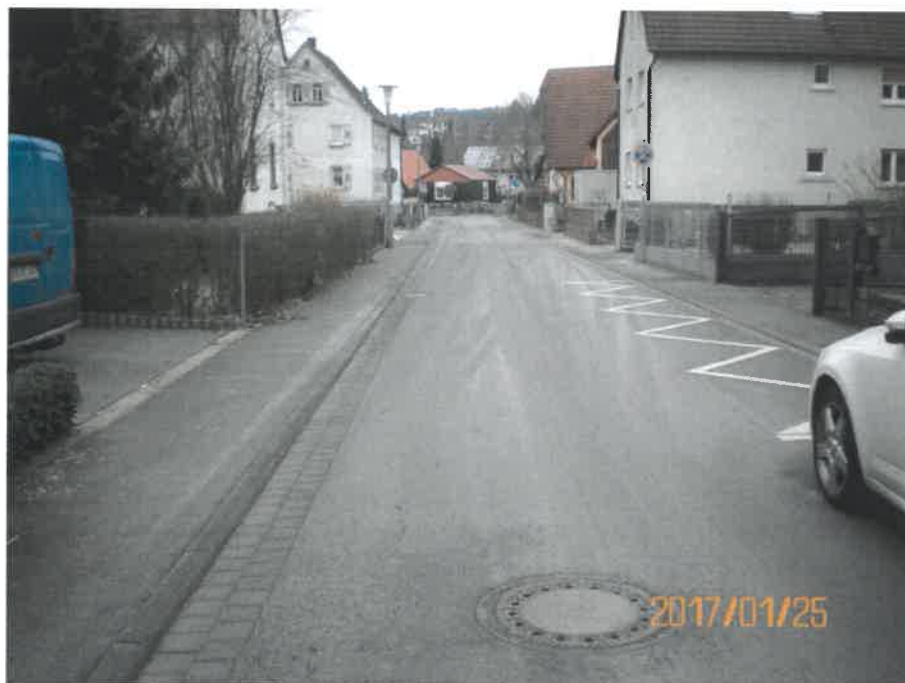
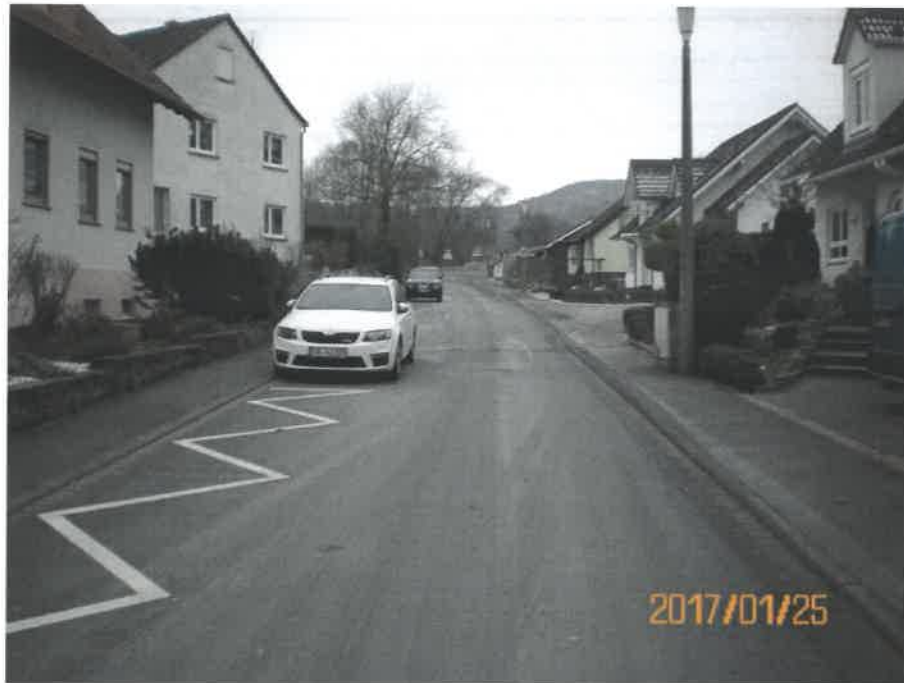
Abb. 18 Straße „Zum Oberwald“

Abb. 19 (Straße „Zum Oberwald“)
